この度、弊社より販売いたしておりますDAHON Horize Discの一部生産ロットにおいて、フレーム折りたたみ部の溶接の破断による転倒事故が1件発生したことを受け、お客様の安全のため、同一生産ロットの全車体に、その他一部のモデルでも採用されているフレーム折りたたみ部の強度を向上させる機構（DELTECH）を基として、この度専用設計された補助具（ADD-ON DELTECH）を無償で取付けさせていただくことといたしました。

リコール実施対象

補助具（ADD-ON DELTECH）

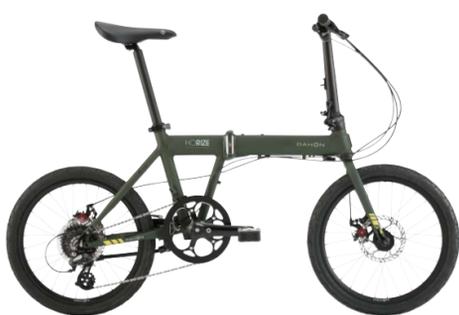
- ・ブランド : DAHON（ダホン）
- ・モデル : Horize Disc（ホライズ ディスク）
- ・仕様 : Shimano Altus 8段仕様 ※microSHIFT 8段仕様は対象外となります。
- ・カラー : カーキ / スティールグレー

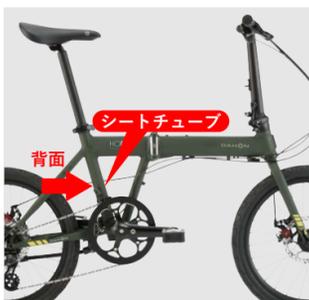
画像1

1. お手元にある車体のシートチューブ背面（画像1参照）に貼られているホログラムシール（画像2参照）の下部にあるバーコードの下に記載された16桁からなる番号（画像3赤枠内）を確認ください。
※バーコード番号は2段ございますが同一番号が記載されています。

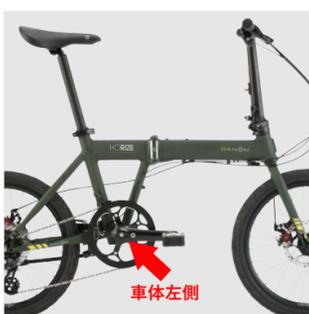
画像1

1. お手元にある車体左側BB（ボトムブラケット）シェルの裏面（画像1/2参照）に刻印されているGFKから始まる11桁からなる番号（画像3赤枠内）を確認ください。

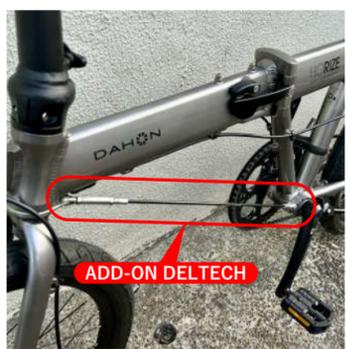
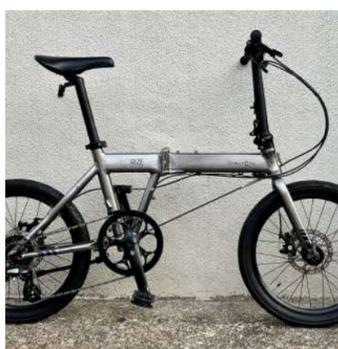
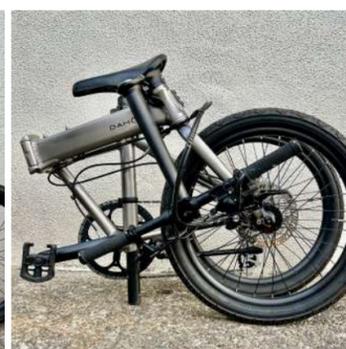
ADD-ON DELTECH

補助具（ADD-ON DELTECH）を装着した際のイメージと、該当箇所は以下のとおりとなります。

走行時のフレーム折畳み部強度を上げるパーツですが、車体を折りたたむ際にはそれを妨げることはございません。
